Asbestinventarisattest

Baron Ruzettelaan 222, 8310 Brugge

Attestnummer : **20261015-000321.000**
Uitgegeven op : **15.10.2026**
Geldig tot : **15.10.2036**

Niet-asbestveilig

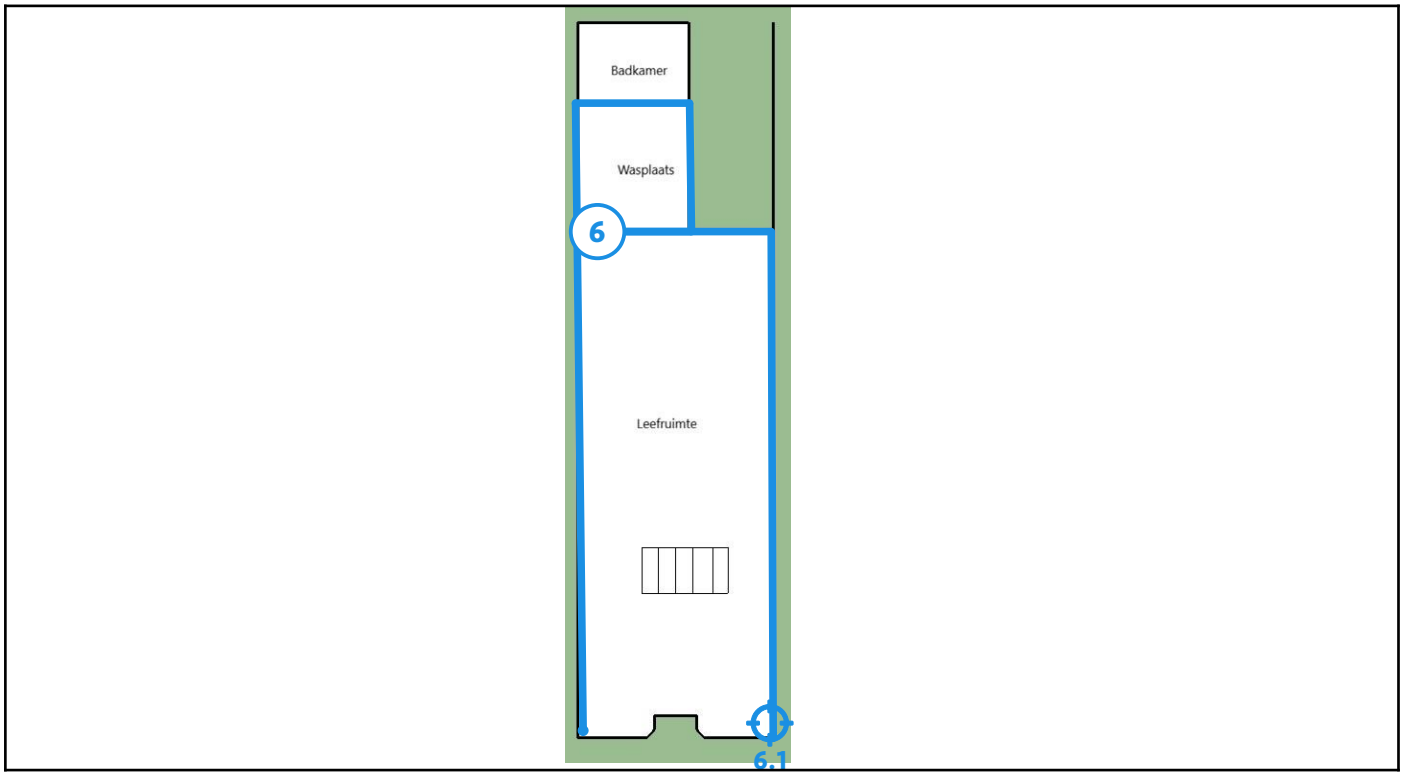
Plan 1.1: Grondplan

Beschrijving	Type	Actie
6. Pleisterwerk muren	Geen asbest	-
6.1 Code: 2601535-001	Mengmonster	-

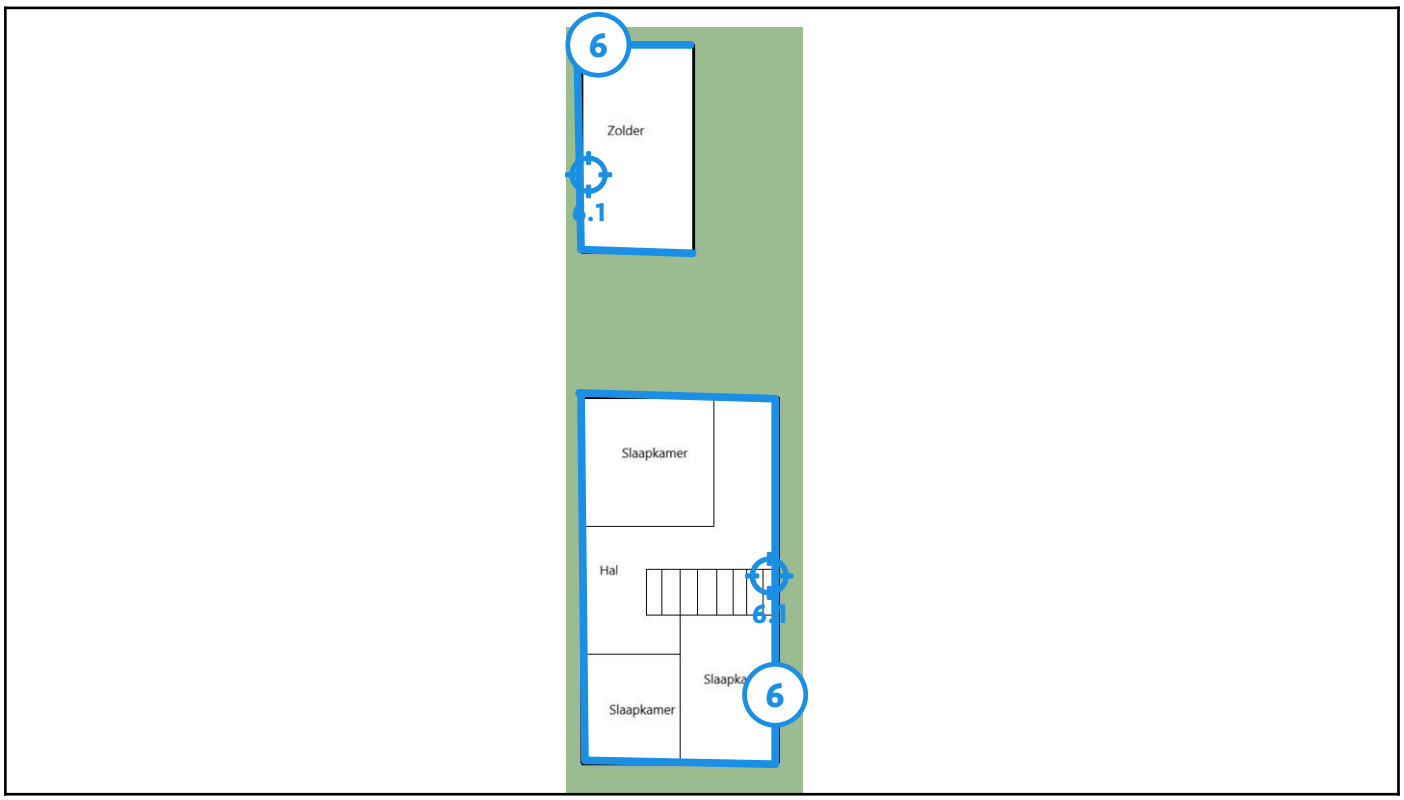
Plan 1.2: 1e verdieping

Beschrijving	Type	Actie
6. Pleisterwerk muren	Geen asbest	-
6.1 Code: 2601535-001	Mengmonster	-

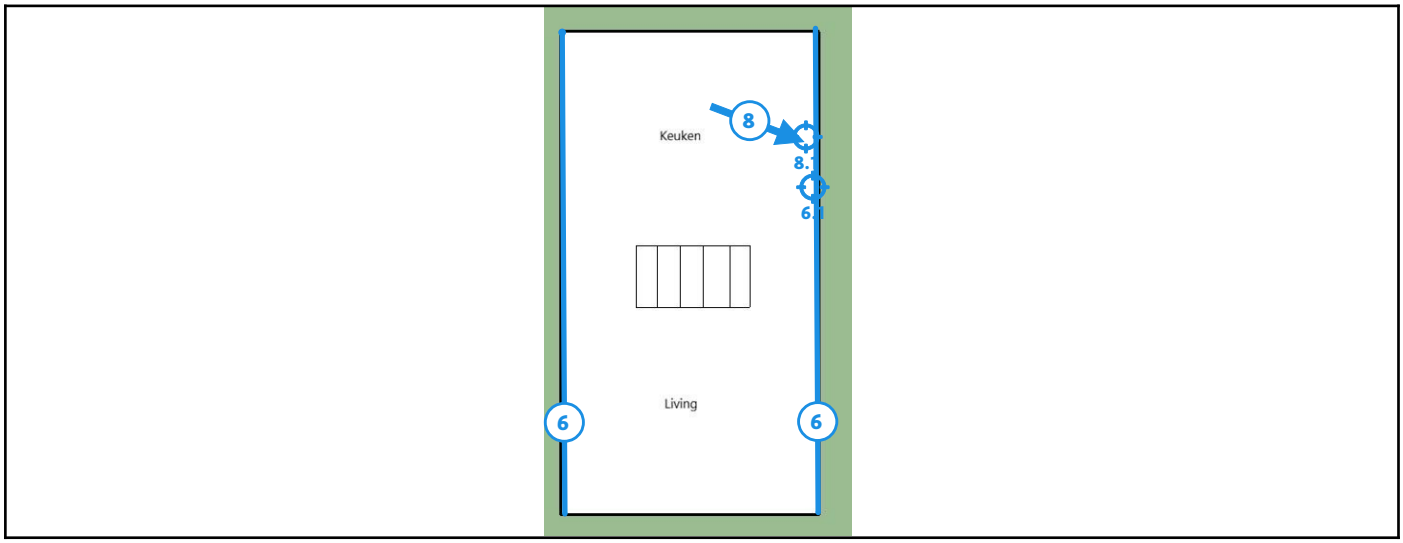
Plan 1.3: 2e verdieping

Beschrijving	Type	Actie
6. Pleisterwerk muren	Geen asbest	-
6.1 Code: 2601535-001	Mengmonster	-
8. Anti-dreunsticker spoelbak	Geen asbest	-
8.1 Code: 2601535-005	Puntmonster	-

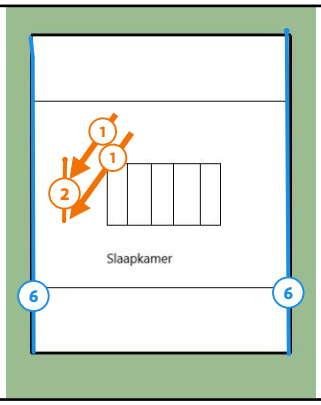
Plan 1.4: Zolderverdieping

Beschrijving	Type	Actie
1. Rookgaskanaal	Asbestmateriaal	Verwijderen
2. Cementlaag schouw	Asbestmateriaal	Verwijderen
6. Pleisterwerk muren	Geen asbest	-

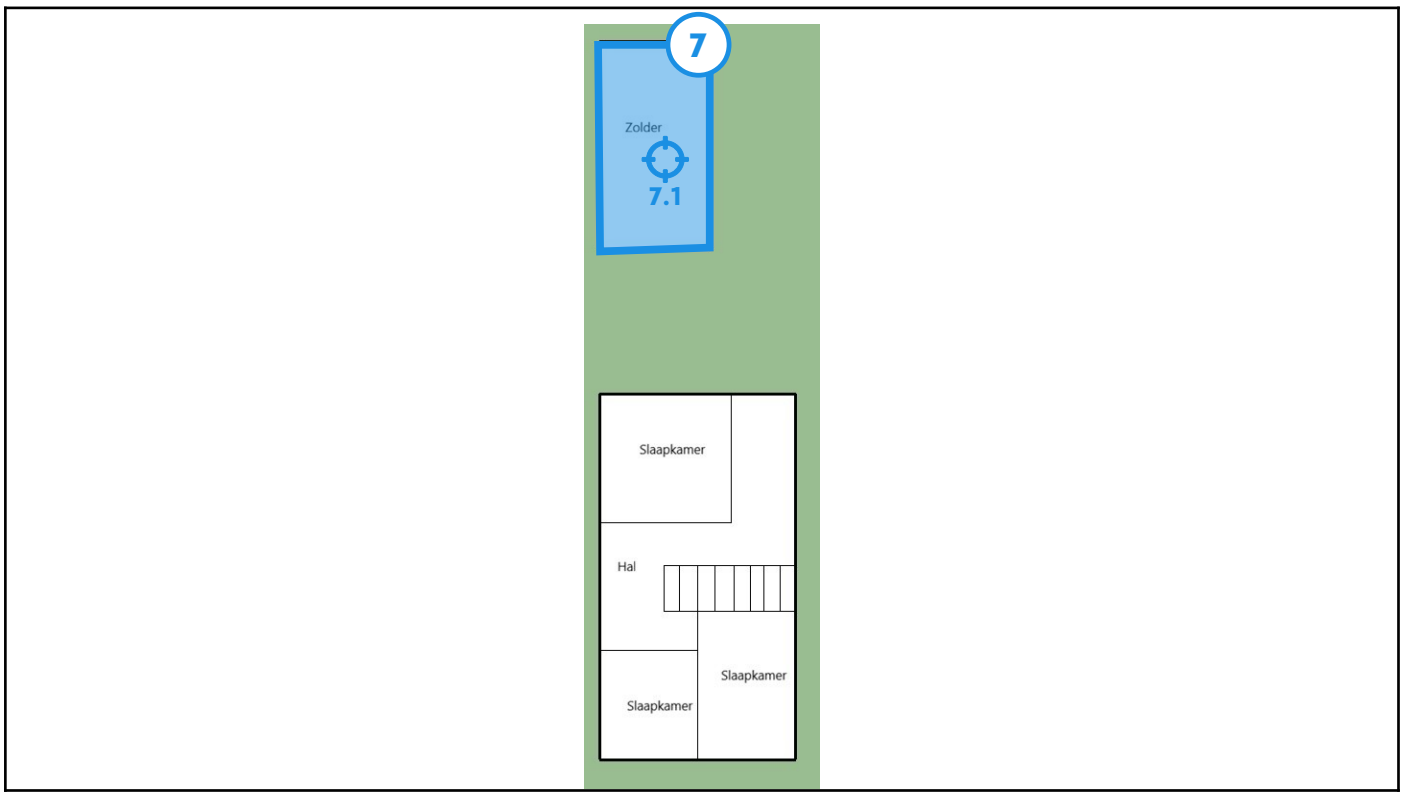
Plan 1.5: 1e verdieping

Beschrijving	Type	Actie
7. Onderdak zolder boven wasplaats	Geen asbest	-
7.1 Code: 2601535-002	Puntmonster	-

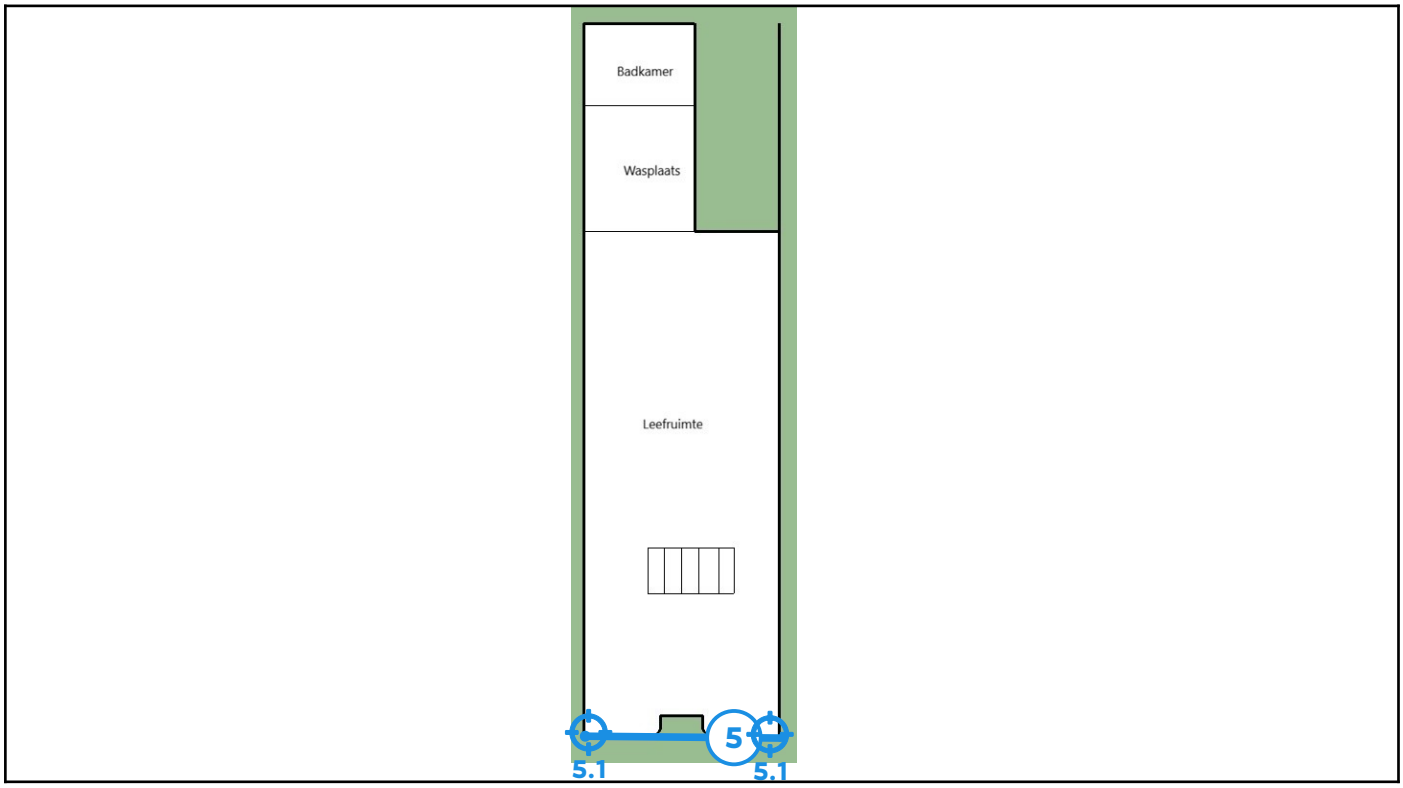
Plan 1.6: Grondplan

Beschrijving	Type	Actie
5. Crepi voorgevel	Geen asbest	-
5.1 Code: 2601535-004	Mengmonster	-

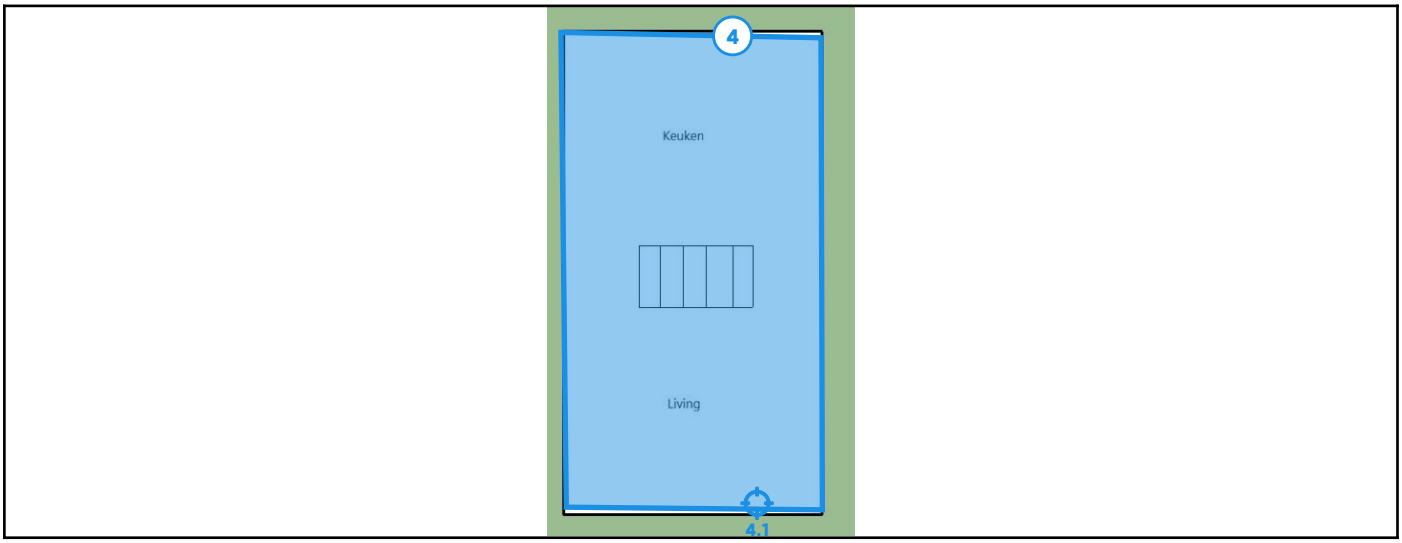
Plan 1.7: 2e verdieping

Beschrijving	Type	Actie
4. Onderdak woning	Geen asbest	-
4.1 Code: 2601535-006	Puntmonster	-

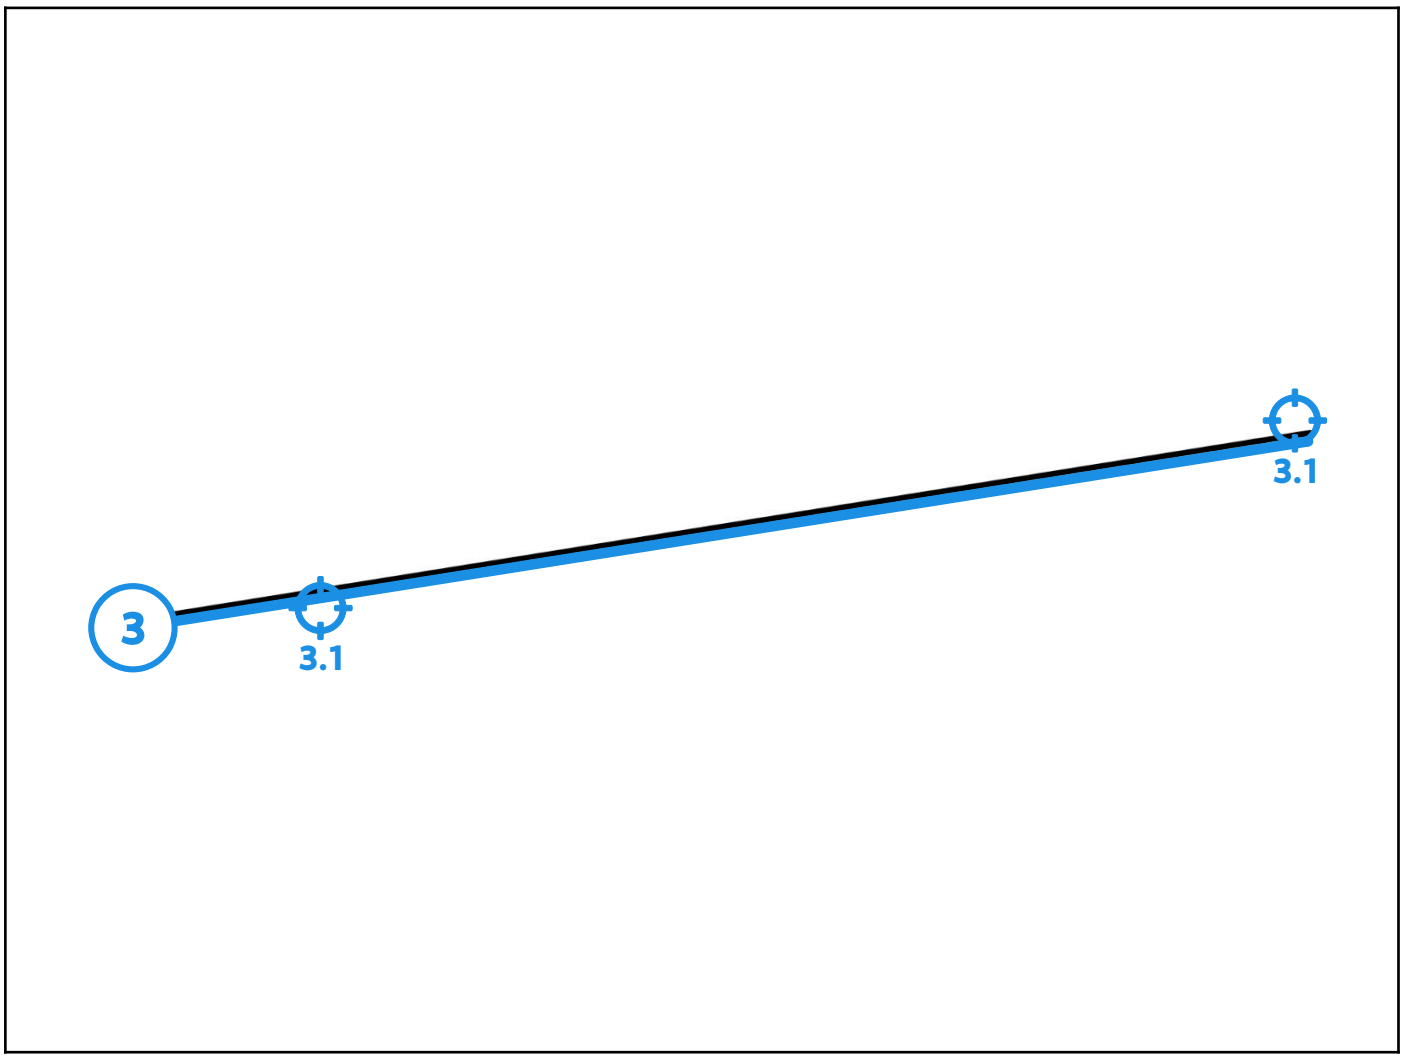
Plan 2.1: Constructie plan

Beschrijving	Type	Actie
3. Crepi buitenmuur terras	Geen asbest	-
3.1 Code: 2601535-003	Mengmonster	-

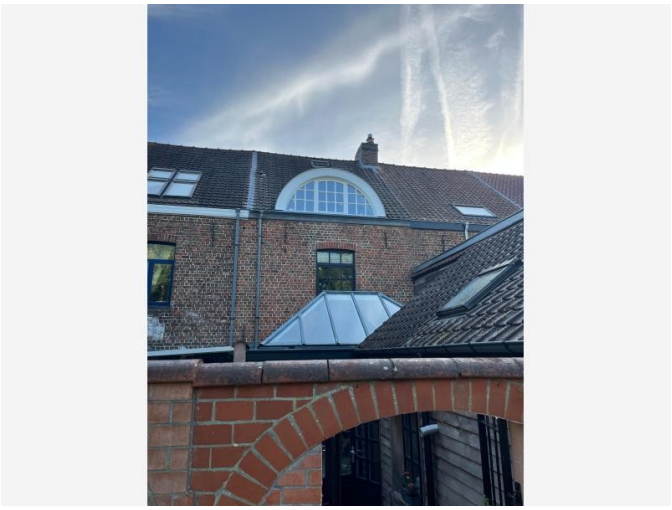
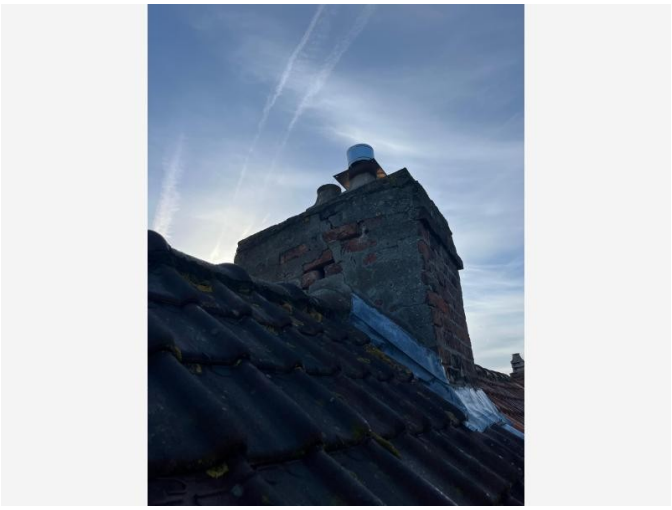
Fiche 1: Rookgaskanaal

Het asbestmateriaal valt onder de mijlpaal van 2034.

Eindbeoordeling materiaalrisico	Laag materiaalrisico en/of verlaagde kans op vezelvrijgave

Gebondenheid	Categorie 1: hechtgebonden in oorsprong
Asbestsoort (vezeltype)	Crocidoliet aanwezig
Asbestconcentratie	Laag (< 50%)
Afschermingsgraad van het gehele materiaal	Geheel of deels vrij aan de buitenlucht, maar geen contact met binnenlucht
Toestand van het materiaal	Licht beschadigd, licht verweerd. Intacte calciumsilicaatplaat of materiaal met categorie 3-gebondenheid

Beschrijving	Rookgaskanaal
Omgeving	Buiten
Primaire drager	HVAC infrastructuur en uitrusting
Asbestmateriaal	Rookgaskanaal
Bindmiddel van asbestmateriaal	Cement
Gebondenheid op basis van bindmiddel	Hecht
Hoeveelheid (lengte - omtrek - dikte - aantal)	• 1,00 m - 25,00 cm - 1,00 cm - 1 stuk
Totaal volume	0,003 m^3
Eenvoudig bereikbaar	Ja
Bevestigingswijze	• Los (al dan niet bedekt)
Identificatiemethode	De asbestdeskundige beoordeelt het materiaal als asbestverdacht en dus asbesthoudend, en dit zonder monstername. Motivatie: De monstername brengt andere schade aan dan schade die inherent is aan de monstername.
Destructieve handeling voor identificatie	Nee

- Zorg voor een veilig beheer. Vermijd het beschadigen van het asbestmateriaal. Controleer de toestand jaarlijks op wijzigingen.
- Voer bijkomende staalname(s) uit.

- Eenvoudige handelingen: mag via doe-het-zelf of door werknemer(s) met opleidingsattest eenvoudige handelingen
  Dit asbesthoudende rookgaskanaal mag verwijderd worden dmv. eenvoudige handeling.

Na fixatie of overvloedig bevochtigen kan het rookgaskanaal verwijderd worden zonder te breken.

Bij het verwijderen dienen de nodige PBM's (minimaal mondmasker type FFP3, wegwerpoveral Cat III type 5/6, voldoende sterke wegwerphandschoenen en eenvoudig afwasbaar schoeisel / overschoenen type Cat III type 5/6) gedragen te worden.

Het rookgaskanaal moet in de voorziene asbest-afvalzakken verpakt worden en afgevoerd worden naar een geschikte afvalverwerker.

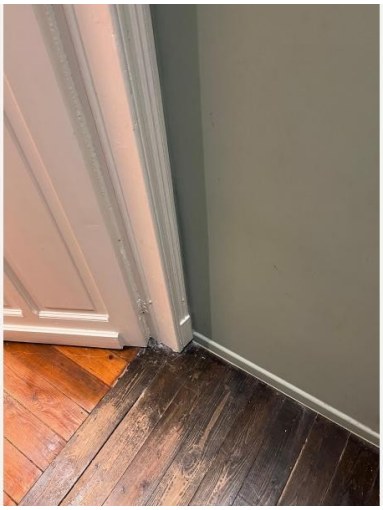
Fiche 6: Pleisterwerk muren

Geen asbest
